ÉTUDE STRUCTURELLE

CAPACITÉ PORTANTE DE LA CHARPENTE

BOIS MÉTAL

COLLEGE JEAN MOULIN
229, RUE DU COLLEGE
69400 VILLEFRANCHE SUR SAÔNE

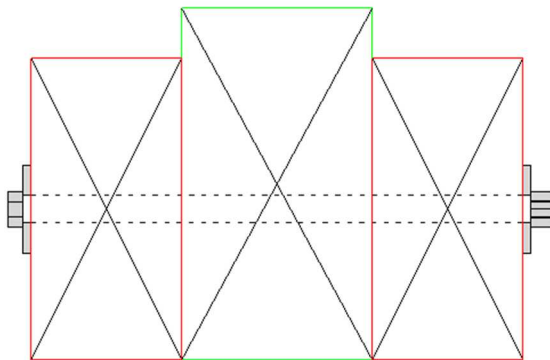
Renfort n°1

A l'état actuel, les pannes intermédiaires ne sont pas correctement dimensionnées pour reprendre le poids du complexe de couverture fournit par l'entreprise ASTEN (ajout de 25 daN/m²) et le poids des panneaux photovoltaïques (20 daN/m²). Même sans l'ajout des panneaux photovoltaïques (20 daN/m²), les pannes intermédiaires ne sont pas correctement dimensionnées. Elles devront être renforcées.

- De renforcer les pièces de bois des contreventements en ajoutant de la matière par moisage pour augmenter l'inertie (voir renfort n°1 ci-dessus)
- De renforcer les pannes intermédiaires en ajoutant de la matière pour augmenter l'inertie (voir renfort n°1 et 2 ci-dessus) ou bien en modifiant leur section

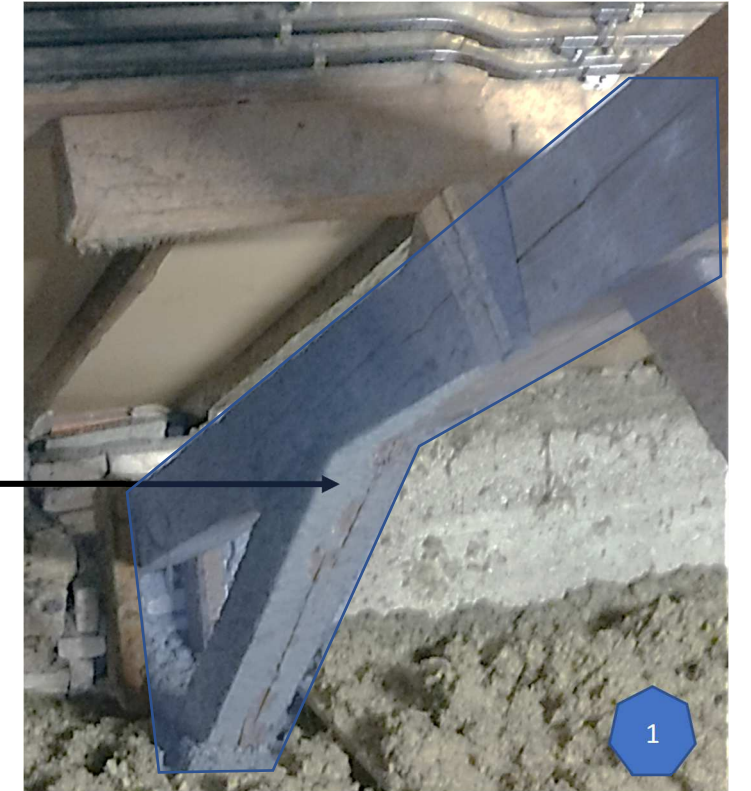
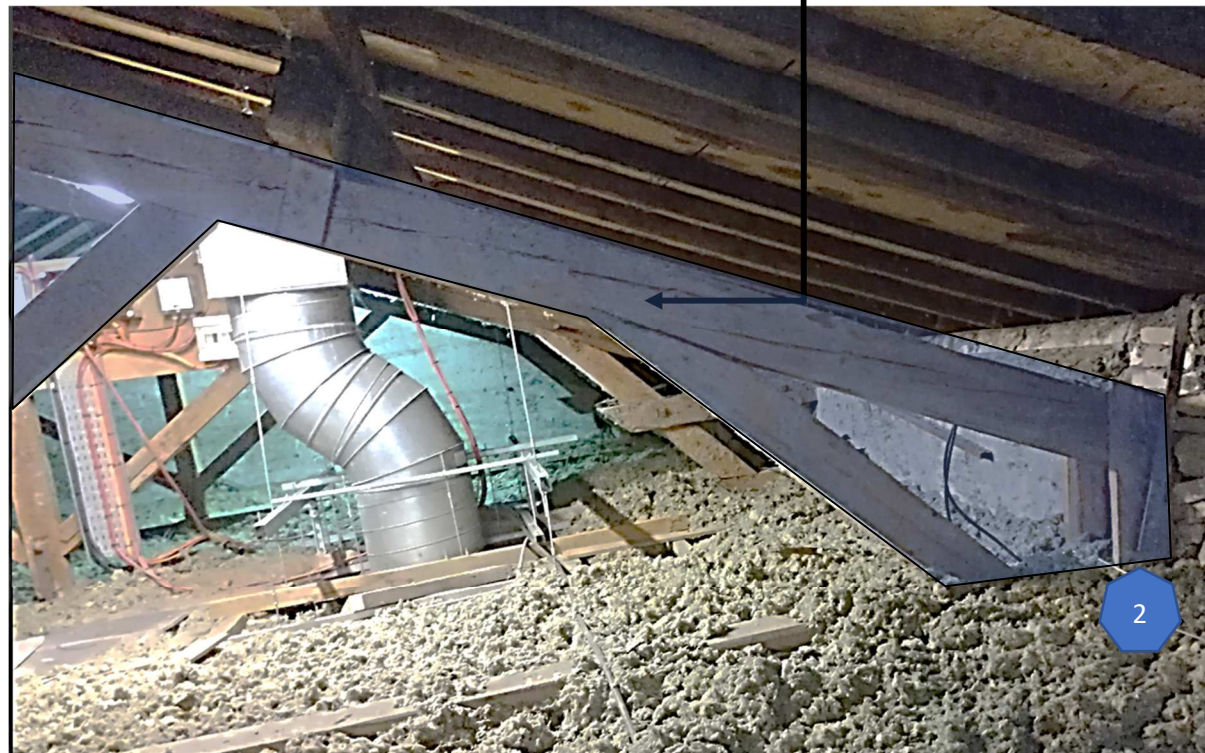
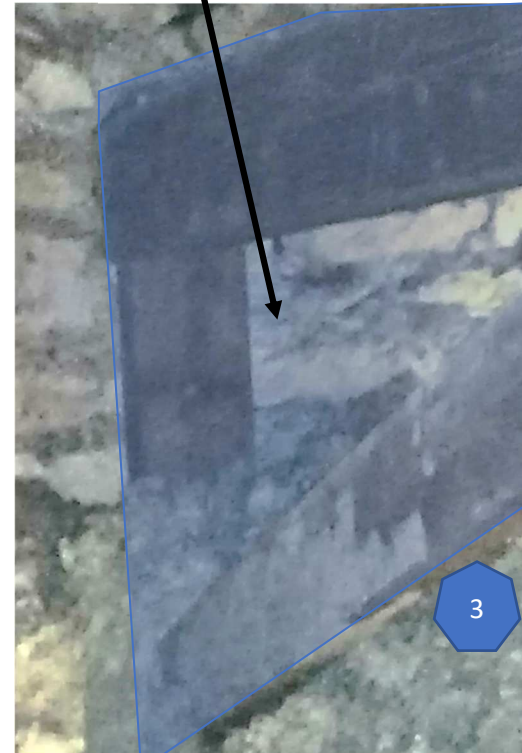
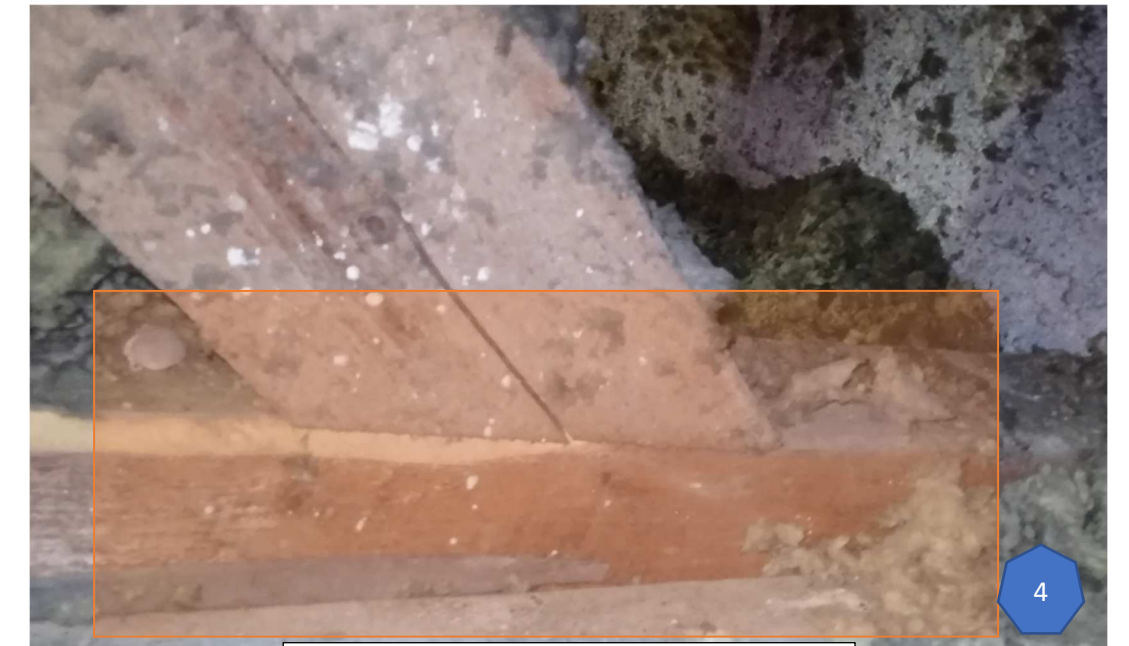
- Lors de notre intervention, nous avons constaté des désordres structurels et sanitaires au niveau de l'ensemble de la charpente bois du réfectoire.
- Le manque de pièces de bois (blochet) au niveau de la ferme type n°2 et de la ferme type n°3 (voir photos 1, 2, 3).
- Les pièces de bois de contreventement des fermes n°4 et 5 sont sous dimensionnées (voir photo 10).
- Les assemblages ne sont pas conformes par rapport aux normes sur les travaux de bâtiment, de charpente et escaliers en bois : NF P21-203-1/42 du DTU 31.1 (voir photos 4, 5, 6).
- La section de certaines pannes est sous dimensionnées pour reprendre le poids ajouté (voir photos 7, 8, 9, 10).

Blochet manquant sur la ferme n°2
et la demi ferme n°3

- De reprendre l'ensemble des assemblages
- D'ajouter les pièces manquantes (blochet)

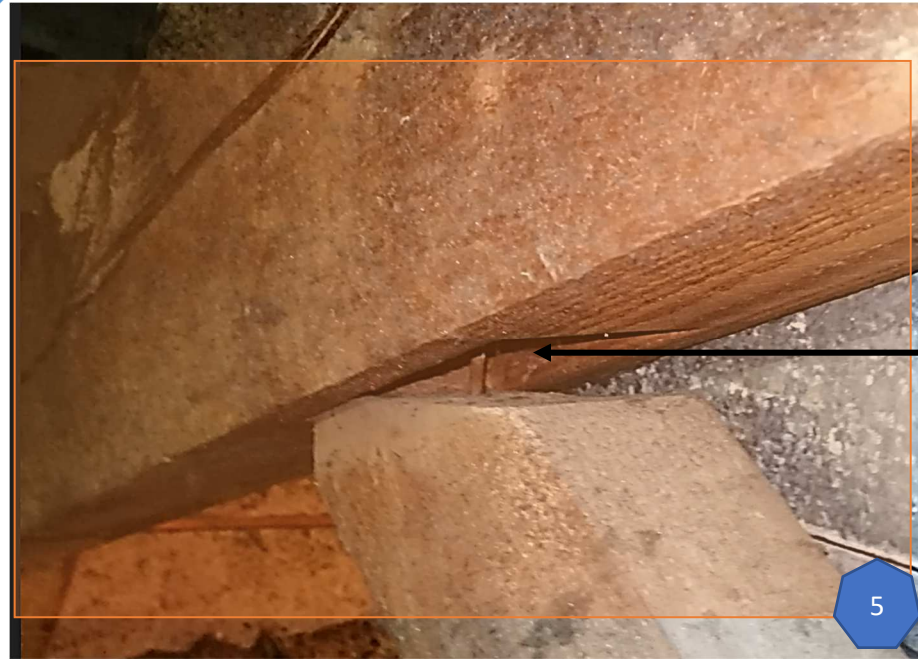
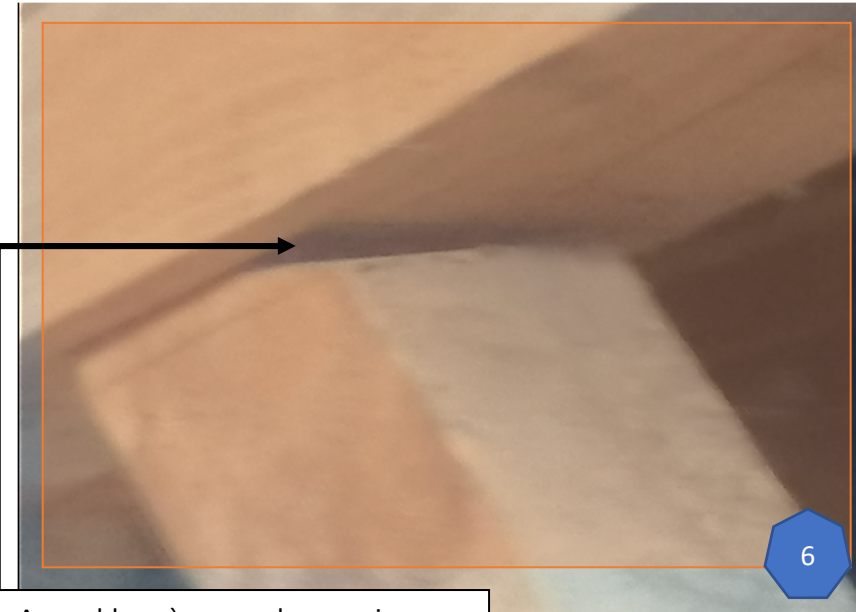
Assemblages à reprendre par boulonnage

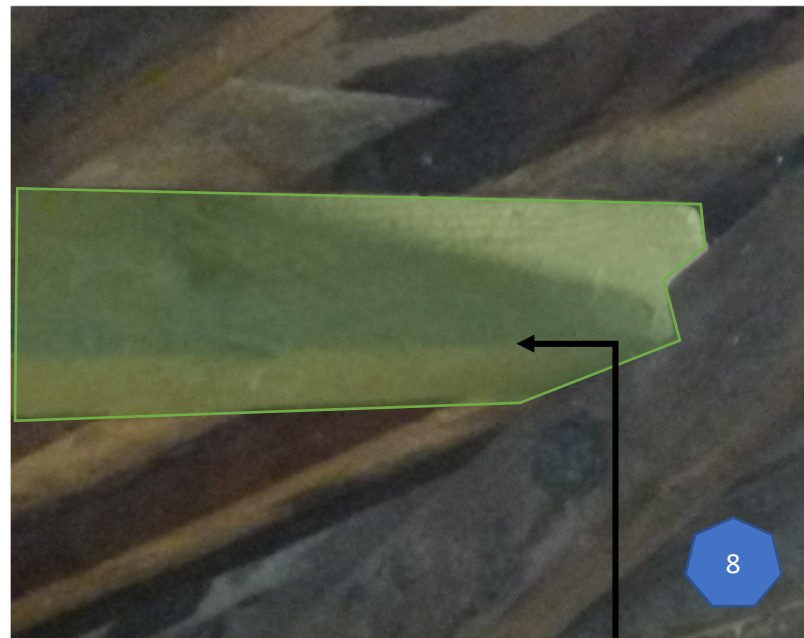
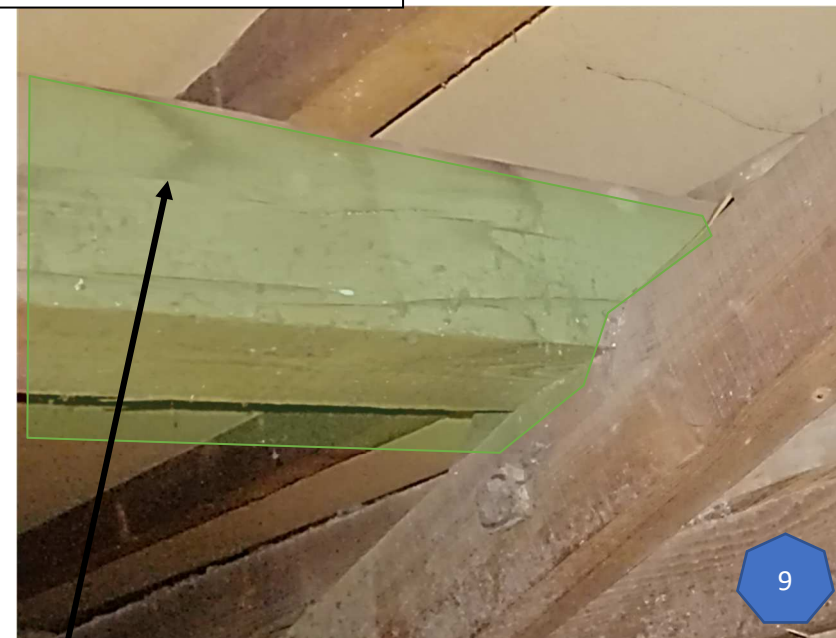
Pannes à renforcer ou bien remplacer

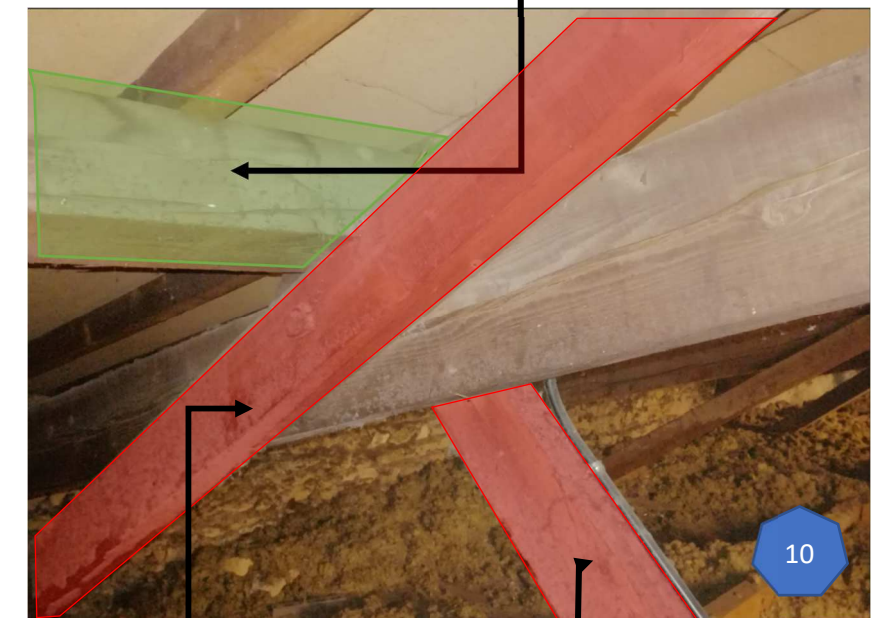
Pannes à renforcer ou à remplacer

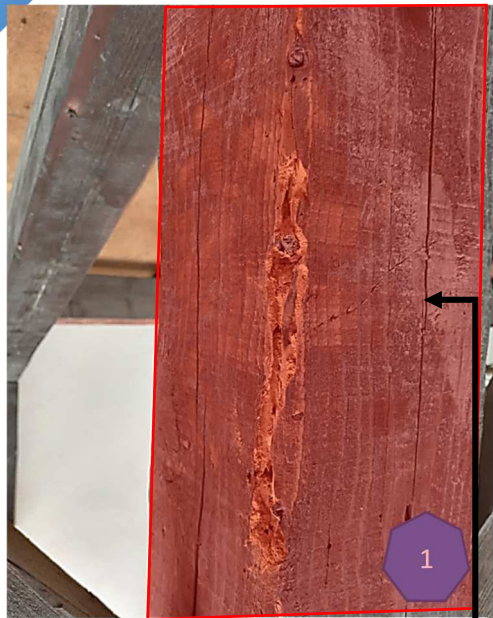
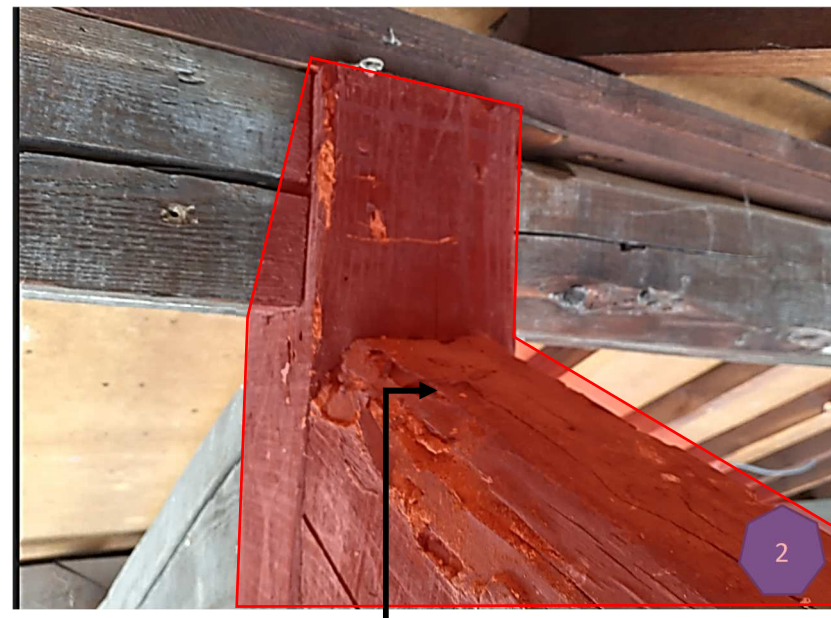
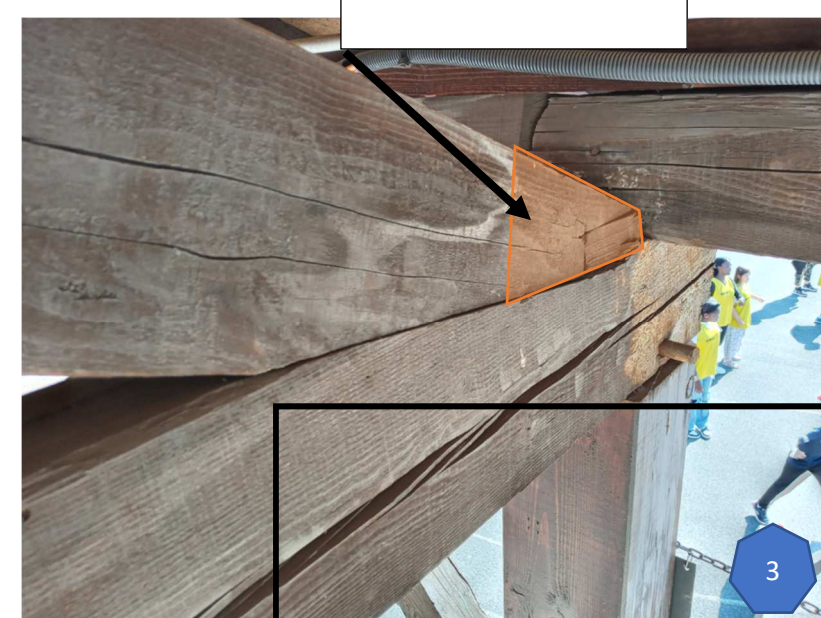
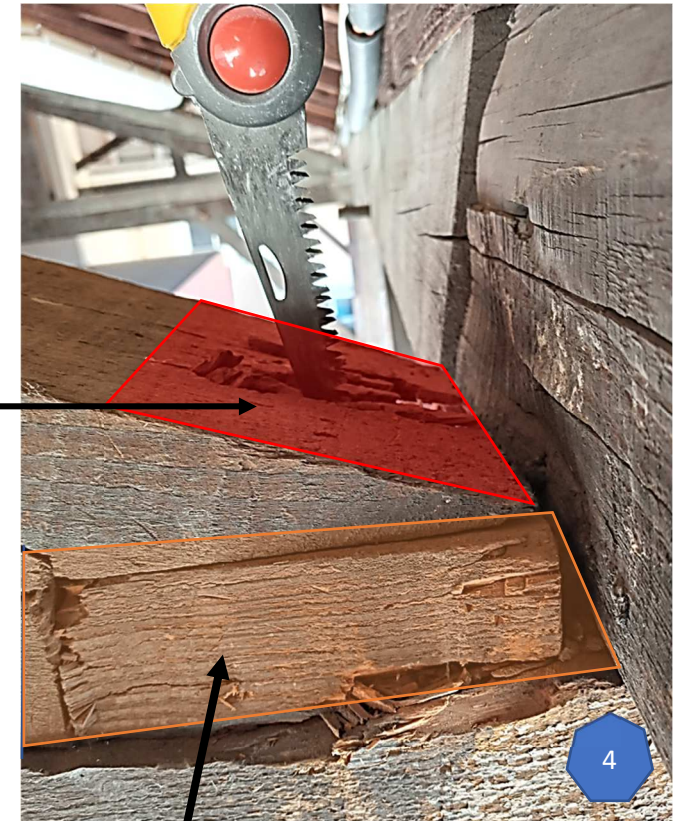
- La dégradation générale du bois par attaque d'insectes dans l'ensemble de la charpente en bois (voir photo 1, 2, 3, 4, 5, 6, 7).
- Des travaux de reprise des assemblages de la charpente en bois (arbalétrier/entrait et jambe de force/poteau voir photos 3, 4, 6).
- A l'état actuel, les pannes intermédiaires, qui ne sont pas correctement dimensionnées pour reprendre le poids du complexe de toiture (25 daN/m^2) et des panneaux photovoltaïques (20 daN/m^2), devront être renforcées.

Un aperçu des désordres structurels

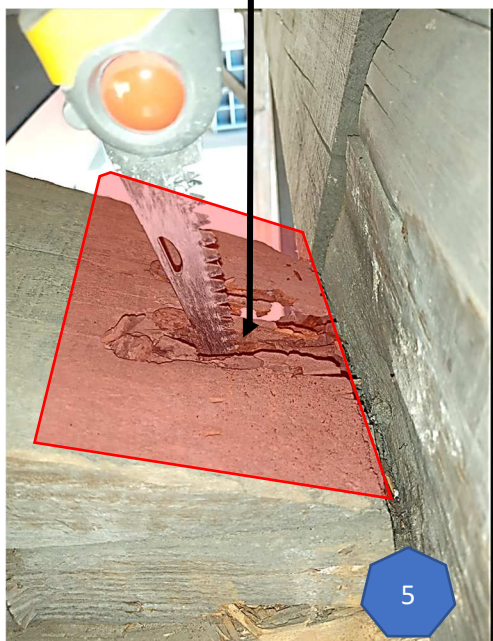
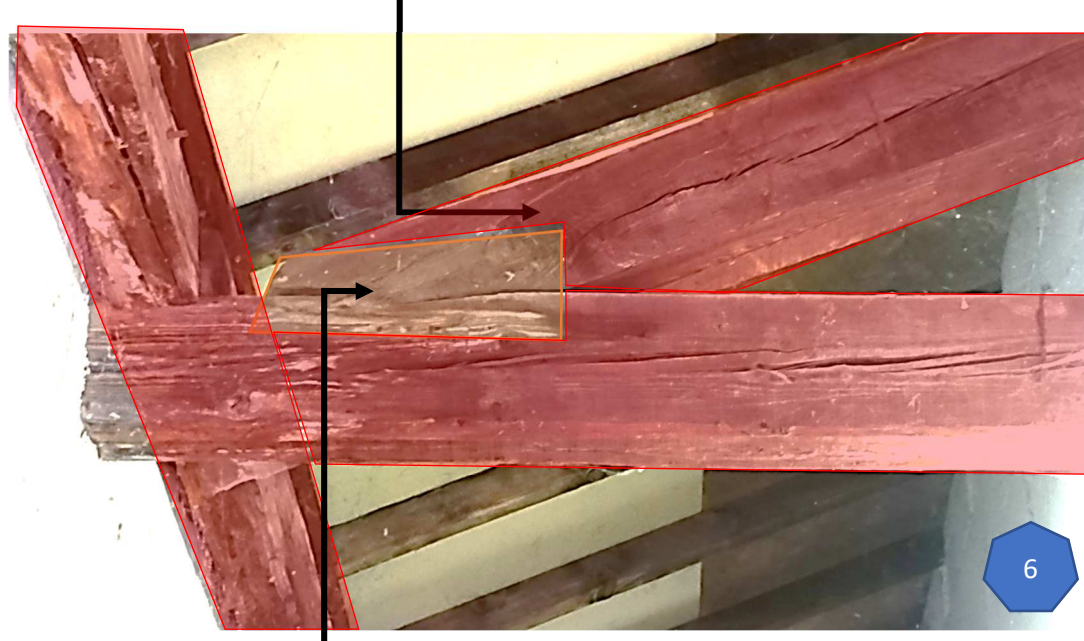
Dégradation du bois par les attaques d'insectes

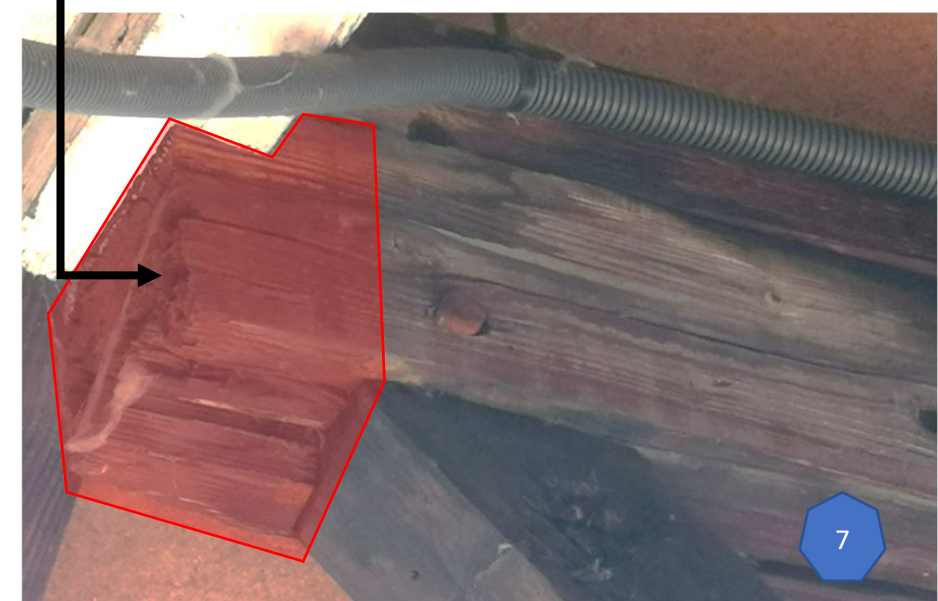
Assemblage à reprendre

- De renforcer les assemblages par l'ajout de tiges filetées et boulonnage.
