ÉTUDE STRUCTURELLE

CAPACITÉ PORTANTE DE LA CHARPENTE

BOIS MÉTAL

COLLEGE JEAN MOULIN
229, RUE DU COLLEGE
69400 VILLEFRANCHE SUR SAÔNE

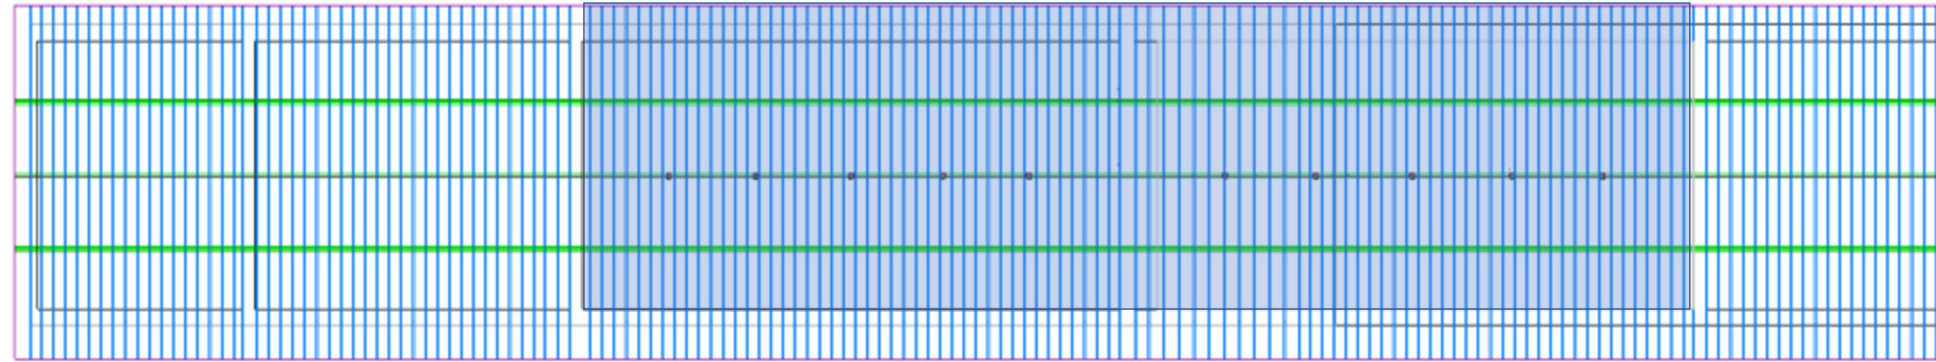
Plan de localisation

- Lors de notre intervention, nous avons constaté des désordres structurels et sanitaires au niveau de l'ensemble de la charpente bois du réfectoire.
- Le manque de pièces de bois (blochet) au niveau de la ferme type n°2 et de la ferme type n°3 (voir photos 1, 2, 3).
- Les pièces de bois de contreventement des fermes n°4 et 5 sont sous dimensionnées (voir photo 10).
- Les assemblages ne sont pas conformes par rapport aux normes sur les travaux de bâtiment, de charpente et escaliers en bois : NF P21-203-1/42 du DTU 31.1 (voir photos 4, 5, 6).
- La section de certaines pannes est sous dimensionnées pour reprendre le poids ajouté (voir photos 7, 8, 9, 10).

La stabilité de l'ouvrage peut être altérée à court terme.

Localisation des désordres structurels et sanitaires

Nous préconisons sur les désordres structurels de :

- De renforcer les pièces de bois des contreventements en ajoutant de la matière par moisage pour augmenter l'inertie (voir renfort n°1 ci-dessus)
- De renforcer les pannes intermédiaires en ajoutant de la matière pour augmenter l'inertie (voir renfort n°1 et 2 ci-dessus) ou bien en modifiant leur section

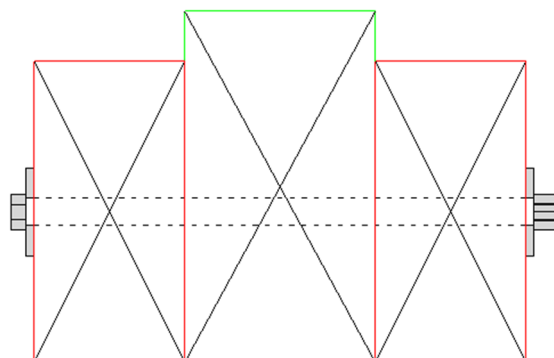
Renfort n°1

- La dégradation générale du bois par attaque d'insectes dans l'ensemble de la charpente en bois (voir photo 1, 2, 3, 4, 5, 6, 7).
- Des travaux de reprise des assemblages de la charpente en bois (arbalétrier/entrait et jambe de force/poteau voir photos 3, 4, 6).
- A l'état actuel, les pannes intermédiaires, qui ne sont pas correctement dimensionnées pour reprendre le poids du complexe de toiture (25 daN/m^2) et des panneaux photovoltaïques (20 daN/m^2), devront être renforcées.

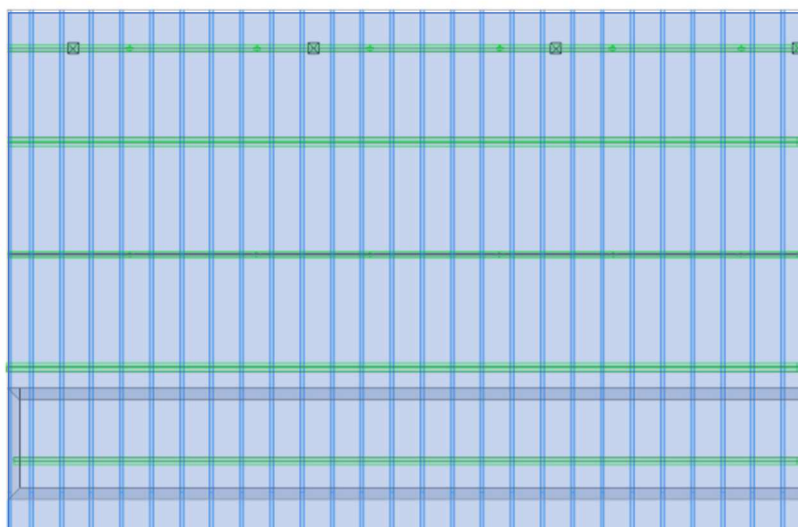
Plan de localisation

Localisation des désordres structurels et sanitaires

Lors de notre intervention, nous avons constaté des désordres structurels et sanitaires sur l'ensemble de la charpente en bois.

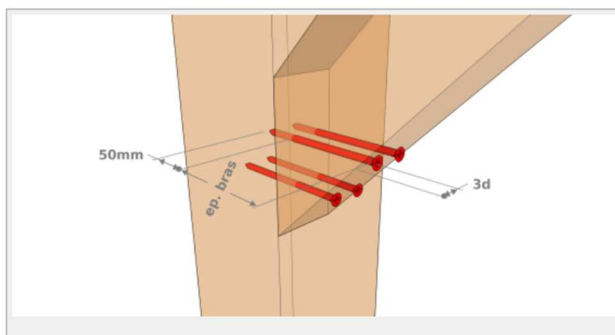
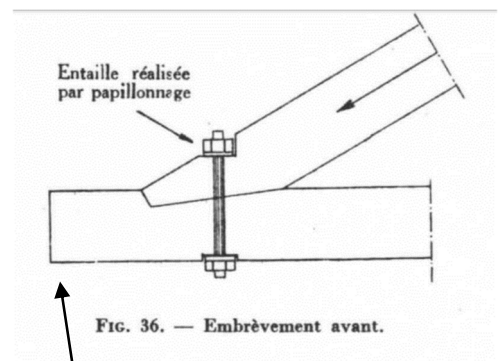
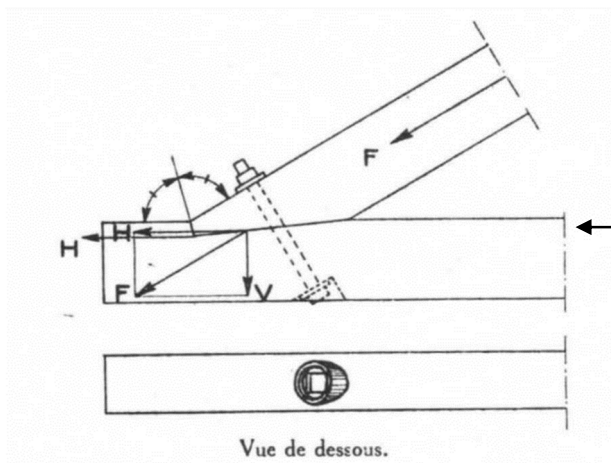
Renfort par tiges filetées

Renfort par boulonnage

- De renforcer l'ensemble des assemblages (arbalétrier/entait et les assemblages des extrémités des liens) par des tiges filetées, boulonnage régié par la norme NF EN14592 de mars 2009
